Münchner Ostbahnhof

Brand eines Baustellenzugs

Herausforderungen und erfolgreicher Einsatz: der Brand eines Baustellenzugs entwickelte sich zu einer komplexen Angelegenheit VON FLORIAN KURZ & DR. TOBIAS ERB, FEUERWEHR MÜNCHEN

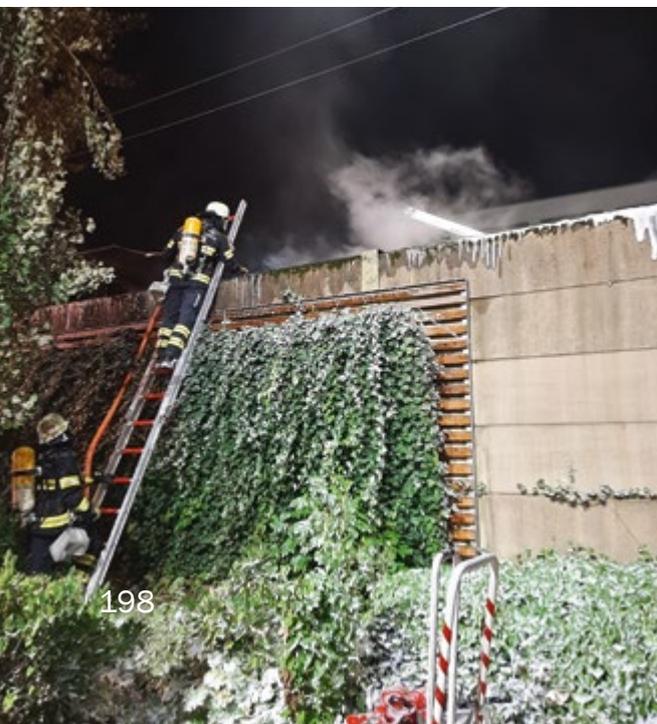
Auf der südöstlichen Seite konnte ein Löschangriff aufgrund der vorhandenen Mauern nur über Leitern vorgenommen werden. Die teils beschädigte Oberleitung musste beim Aufstellen der Leitern und bei der Löschmittelabgabe permanent beachtet werden.

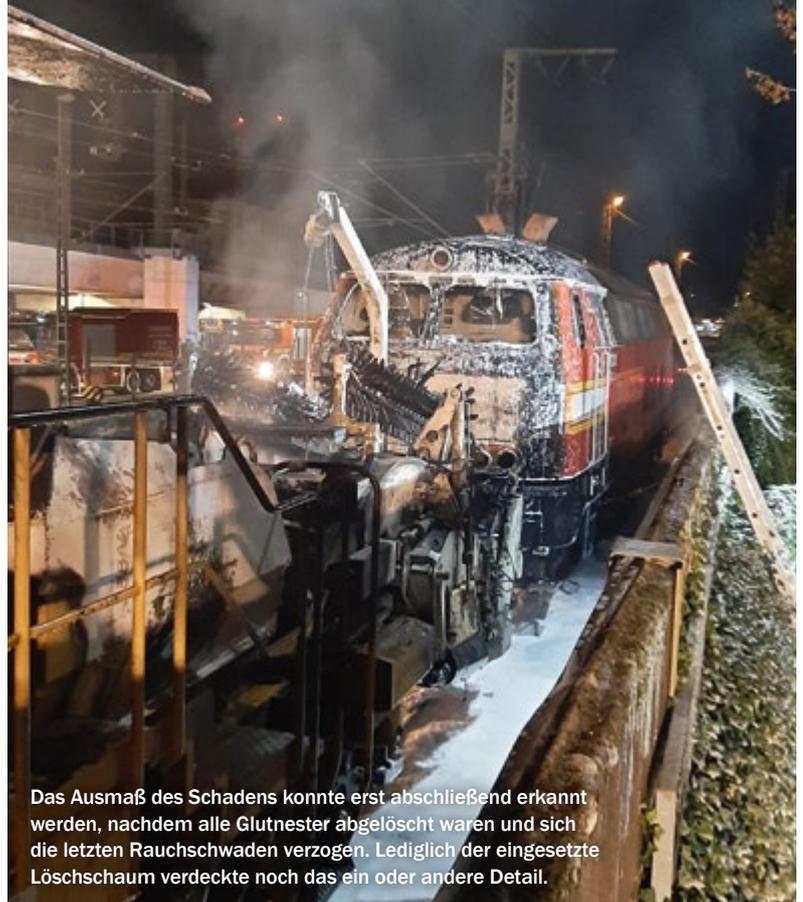
Das Ausmaß des Schadens konnte erst abschließend erkannt werden, nachdem alle Glutnester abgelöscht waren und sich die letzten Rauchschwaden verzogen. Lediglich der eingesetzte Löschschaum verdeckte noch das ein oder andere Detail.
