Museum brennt

Brand im Museum »Wald und Umwelt« – Holzbibliothek und weitere Kulturgüter in Gefahr | Von Christoph Münch*

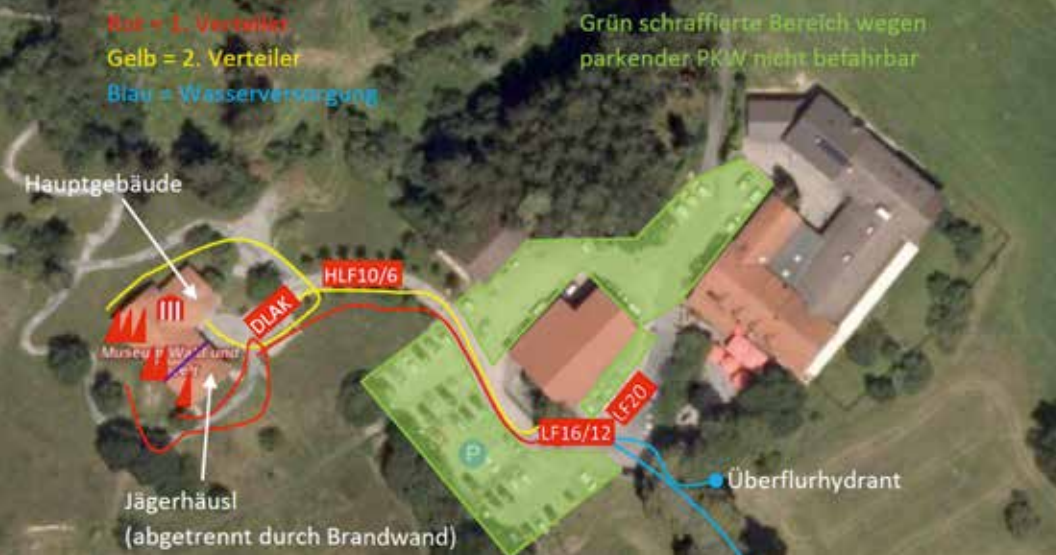
Mehrere Trupps übernahmen die Brandbekämpfung und das Abdecken des Daches auf der nordöstlichen Seite des Hauptgebäudes über Steckleitern (Brandausbruch vermutlich im Bereich der westlichen Gebäudeecke, Ausbreitung an den

Bild aus DLK am Tag nach dem Brand. Deutlich sichtbar sind die erheblichen Schäden am westlichen Gebäudeeck

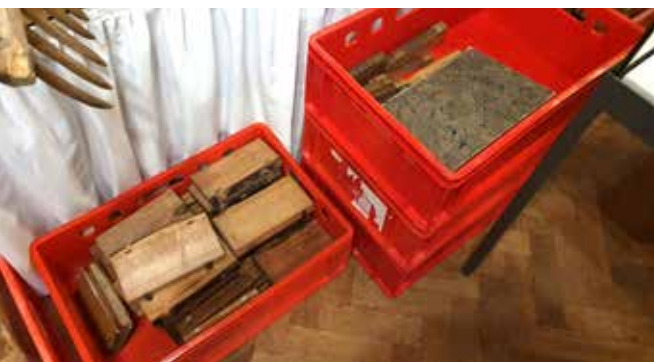
Bild u.: Die in Sicherheit gebrachte Holzbibliothek des Abtes Candid Huber. Bild darunter: Ausstellungsraum EG Hauptgebäude am Tag nach dem Brand. Das Übergreifen auf den Innenraum konnte gerade noch verhindert werden.

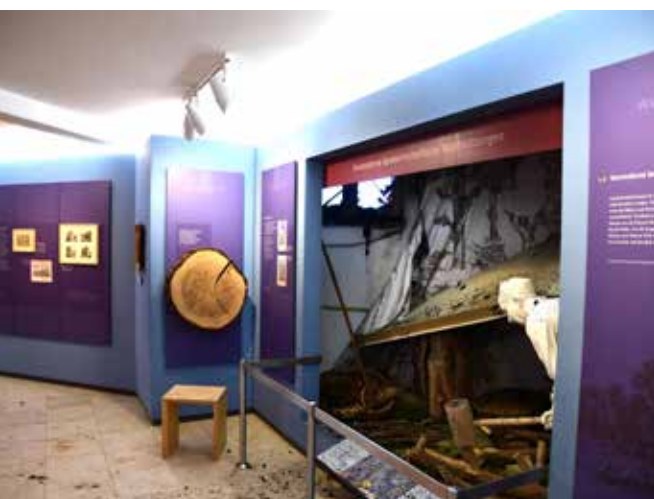
Eine Brandausbreitung auf die Ausstellungsräume konnte verhindert und die Schäden dort auf ein Minimum reduziert werden.
