Brand im Energiesparwerk

Dachstuhlbrand eines Industriebaus mit Sandwichelementen – Besonderes Gefährdungspotenzial durch extrem heißes Thermoöl | Von Alois Wieser jun.*

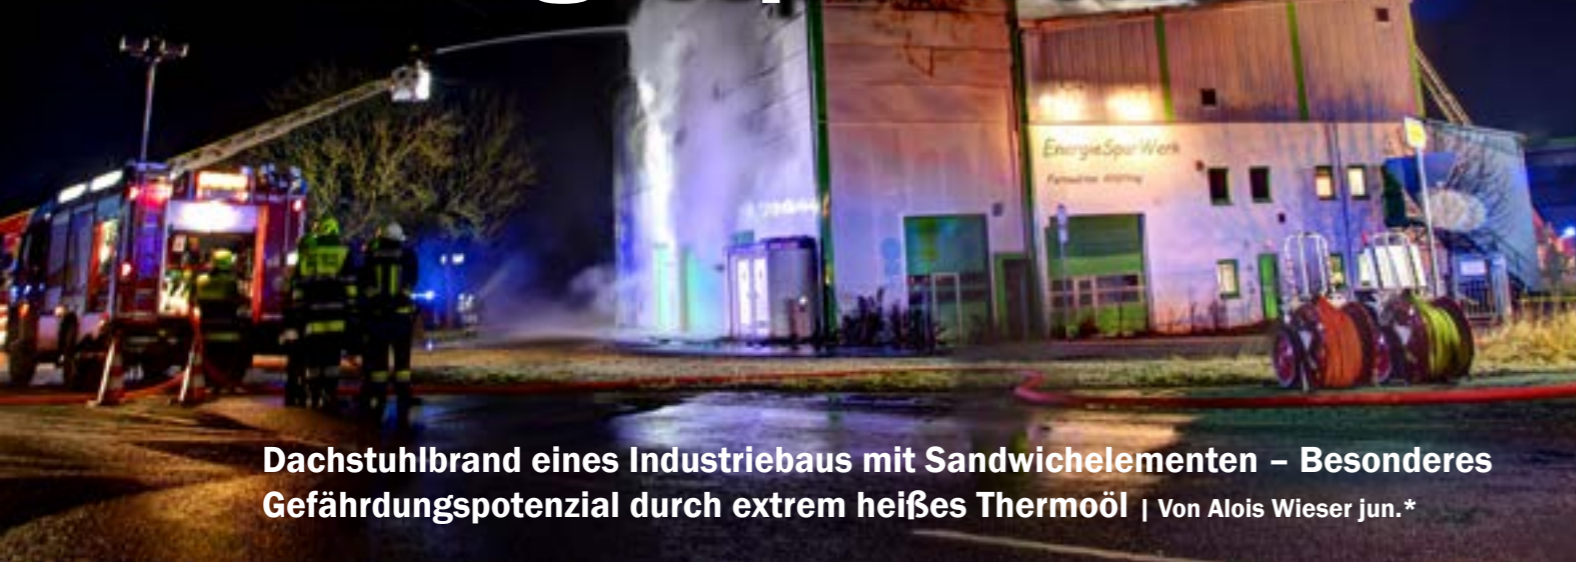
Westseite
Brandbekämpfung
Abschnitt
1 & 2

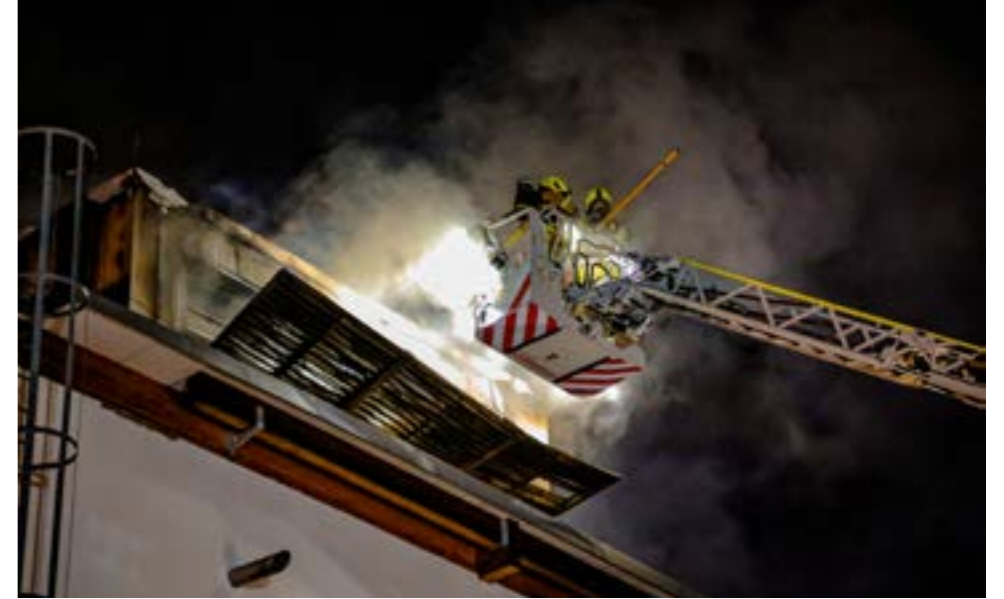
ter und dem HLF 20 ein Außenangriff durchgeführt. Von dem eintreffenden Technischen Leiter konnte schnell bestätigt werden, dass bis zu diesem Zeitpunkt kein Thermoöl ausgetreten war. Somit konnte ein Innenangriff begonnen werden. Vom vorgehenden Angriffstrup wurde rückgemeldet, dass die verbauten Sandwichelemente der Dachkonstruktion teilweise bereits geschmolzen abtropften und ein weiteres Eindringen in das Kesselhaus aufgrund der nicht einzuschätzenden Stabilität des Dachbereiches nicht möglich war. Der Angriffstrup hielt sich somit lediglich im Türbereich des Zugangs zum Kesselhaus auf, der mit einer Betondecke abgeschlossen war. Aus dieser sicheren Umgebung konnte ein gezielter Löschangriff mittels C-Rohr vorgenommen werden. Das Zusammenspiel zwischen Außenangriff und Innenangriff zeigte zeitnah einen deutlichen Löscherefolg.

Bild o.: Nordseite
Abschnitt 1,
Brandbekämpfung;
Bild u.: Südseite
Abschnitt 2,
Löscharbeiten
Aschebunker

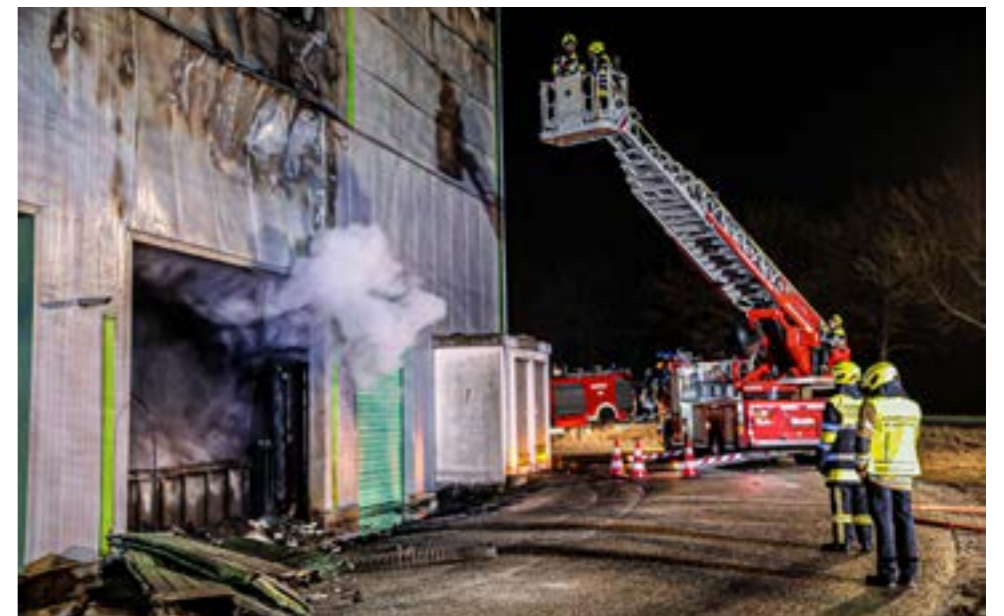
LF 16 der Altöttinger Feuerwehr durchgeführt. Im Aschelager auf der Südseite war zu diesem Zeitpunkt kein Feuer feststellbar. Durch den Innenangriff konnte der Brand in diesem Bereich gezielt gelöscht werden. Zu einem späteren Zeitpunkt wurde das Rolltor des Aschelagers mit Hilfe eines Radladers geöffnet, um die inzwischen brennende Zwischendecke zu löschen. Durch Einsatz des Wenderohres konnte nach und nach die brennende Wärmedämmschicht gekühlt und weitestgehend gelöscht werden.

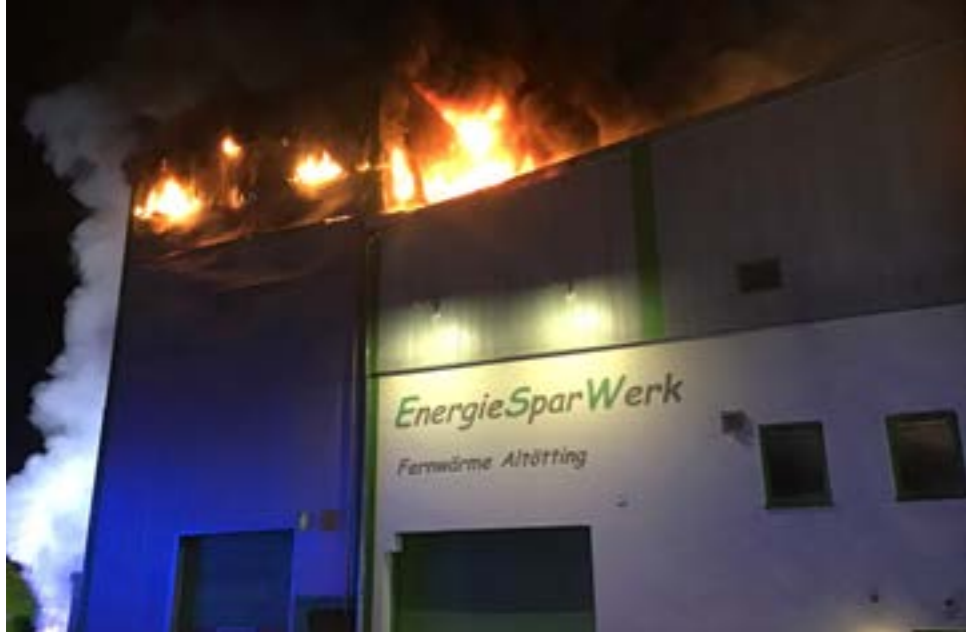
Westseite, Flammendurchschlag auf die Südseite
22:28 Uhr
