# Teilabriss nach Brand

Brand eines denkmalgeschützten Gebäudes in der Augsburger Innenstadt – Auslöser war ein Elektroroller – Einsatz zog sich über fünf Tage hin | Von Dr. Michael Vester\*

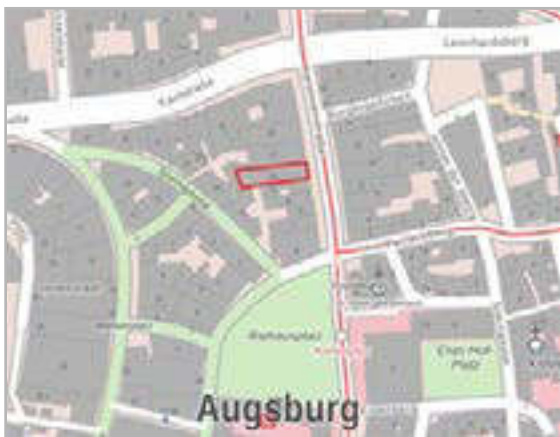
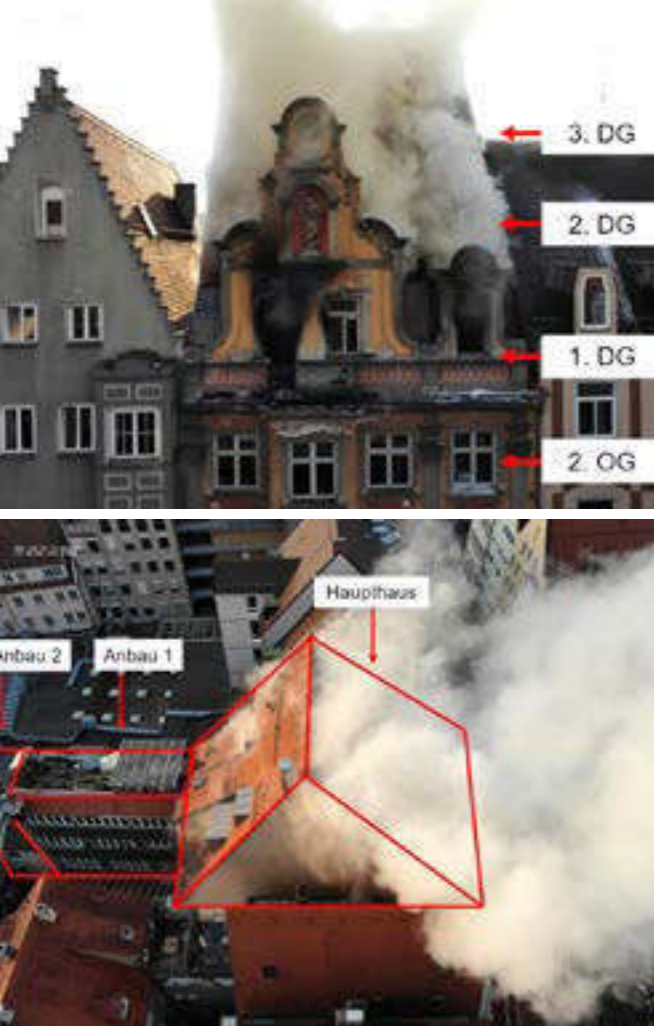
Bild o.: Frontalansicht des Dachstuhls in Phase 1. 2. OG und 1. DG sind gut erkennbar. 2. und 3. DG werden durch die Rauchsäule verdeckt. Ein Übergreif des Feuers auf den linken Nachbardachstuhl war zu befürchten. Bild u.: Draufsicht der Einsatzstelle in Phase 1 aus südlicher Richtung. Der Anbau ist gut erkennbar, genauso wie die ungünstige Anleiterbarkeit an den Dachstuhl von der Rückseite aus.

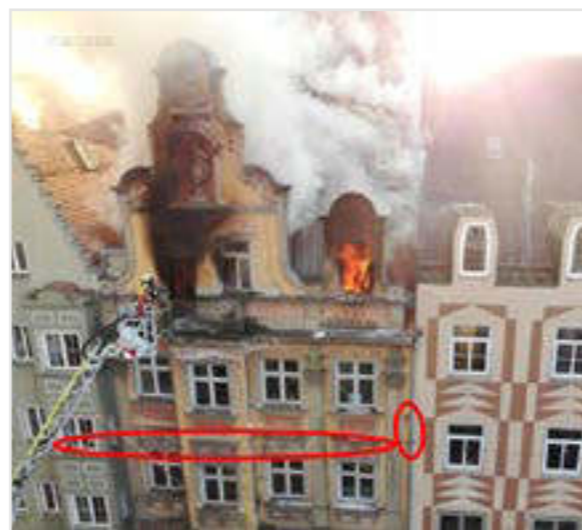
Außenangriff in Phase 1, nachdem der Brand wieder an Dynamik zunahm. Gut erkennbar sind Oberleitung und Abspannung, die das Anleiten erschwerten.

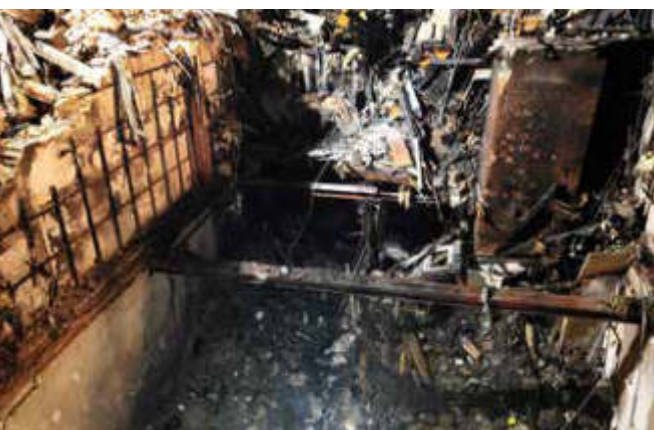
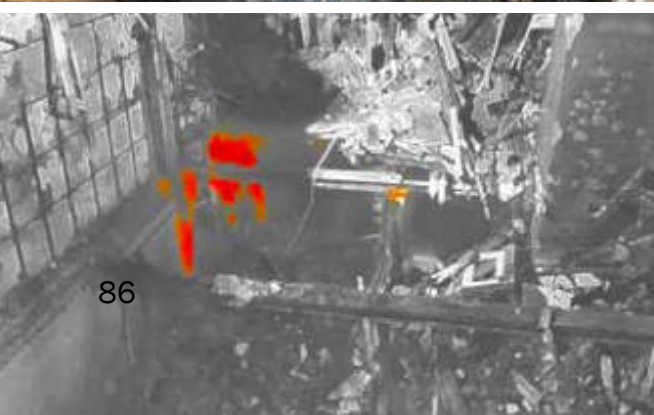
Frontalansicht des 2. OG nach Aushubarbeiten vom 14. September. Zu sehen ist die Decke des 1. OG, die Kommwand zum linken Nachbargebäude und der Fahrstuhl des Fahrstuhls. Die gleiche Ansicht als Wärmebild: Gut erkennbar sind Glutnes-ter im linken, hinteren Bereich des 2. OG.
