# Gefährliches Pflaster

Lkw kracht in Feuerwehrranhänger – Eigenschutz-taktik und Sicherungsfahrzeug verhüten Katastrophe

Von Christian Schüller\*

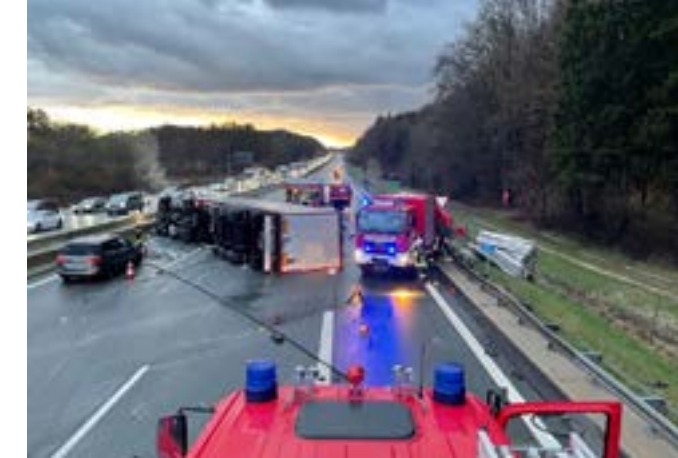
Dank gut gesicherter Einsatzstelle kam kein Retter zu Schaden

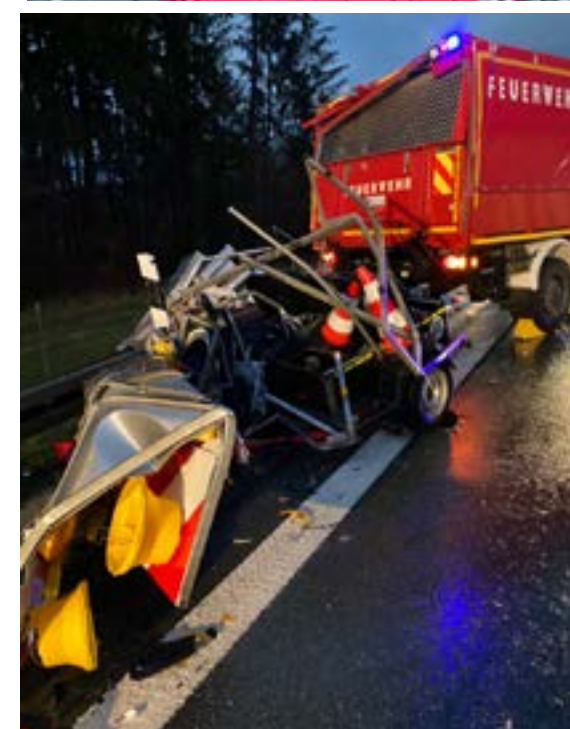
trotz der Vorwarnung des MZF erst wenige Meter vor dem abgestellten Sicherungsgespinn auf die Sperrung aufmerksam. Kurz vor der Kollision riss der Fahrer das Lenkrad noch nach links, touchierte den Schlauchwagen mit VSA aber dennoch. Der Sattelzug kippte daraufhin auf die Beifahrerseite und kam über alle drei Fahrpuren zum Liegen. Das Sicherungsgespinn drehte sich um 180 Grad und wurde zum Teil über die Schutzplanke gehoben. Die auf der Ladefläche verlasteten Schlauchboxen wurden durch den Planenaufbau auf den Grünstreifen neben der Fahrbahn geschleudert. Die Einsatzkräfte vor Ort befanden sich zu diesem Zeitpunkt ca. 200 Meter von der neuen Unfallstelle entfernt. Das MZF machte sich sofort auf den Weg. Zeitgleich informierte der Fahrzeugführer über die Notrufaste des Funkgerätes die ILS und den Zugführer der Feuerwehr Schnaittach über die neue Lage.

Der demolierte Schlauchwagen mit VSA

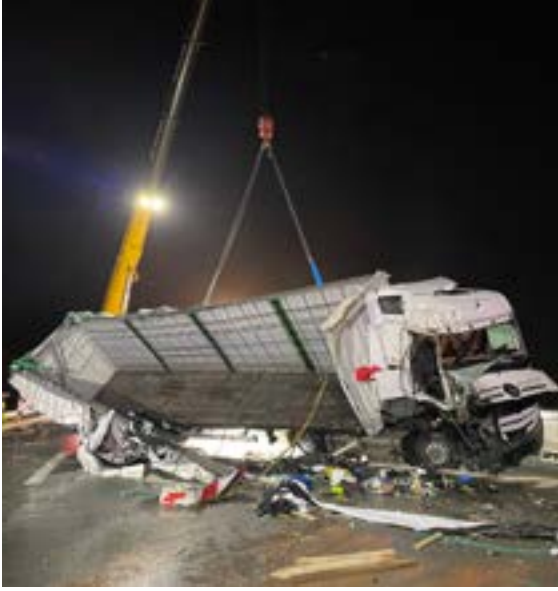
Bergung des verunfallten Lkws
