Vollbrand am Mittag

Stadelbrand in Unterpffaffenhofen entwickelte sich schnell und unbemerkt | Von Florian Ramsler*

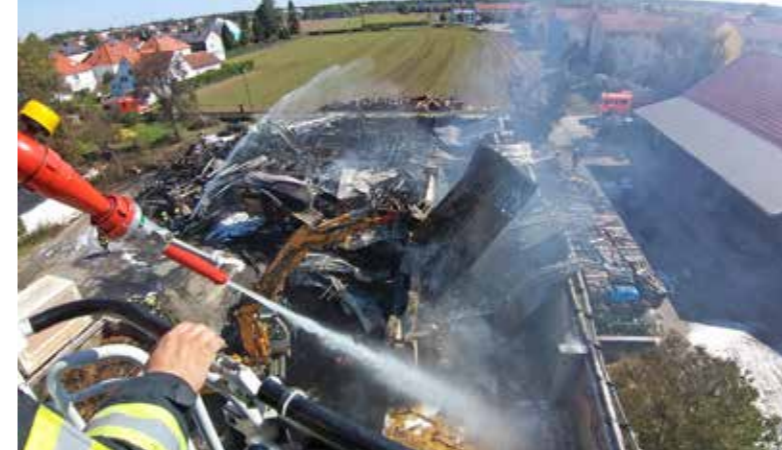
Bild 1.: Das Brandobjekt von oben, ein Bagger hob das Blechdach an; rechts im Bildhintergrund das Feuerwehrhaus der FF Unterpffaffenhofen Bild re.: An der Westseite verhinderten Einsatzkräfte das Übergreifen der Flammen den benachbarten Stadel, wo die große Hitze Kindertraktoren zum Schmelzen brachte (Bild u.)

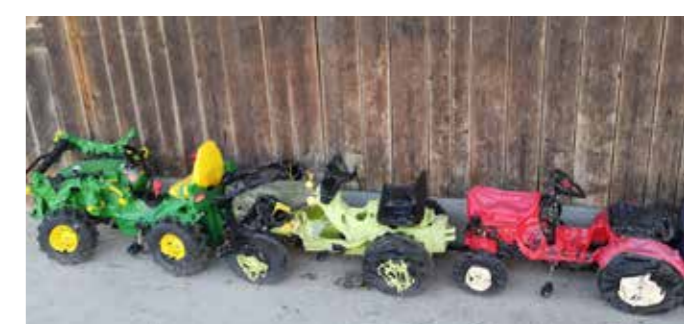
und darunter abgestellte Kindertraktoren zu schmelzen.
