# Altlasten

Bergung eines 36 Tonnen schweren Schiffs  
– Gefahr von auslaufendem Öl – Große Herausforderung für Fachfirmen und Hilfsorganisationen

Von Wilhelm Schmid\*

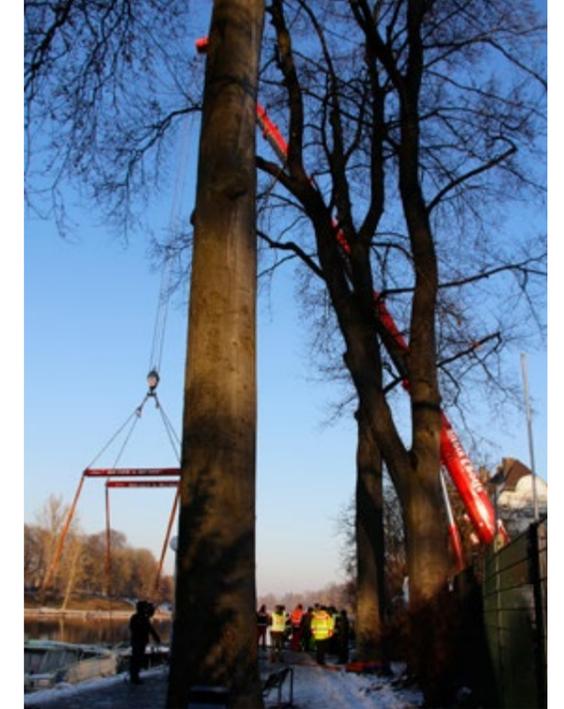
Beengte Platzverhältnisse erschwerten das Aufstellen eines Krans.

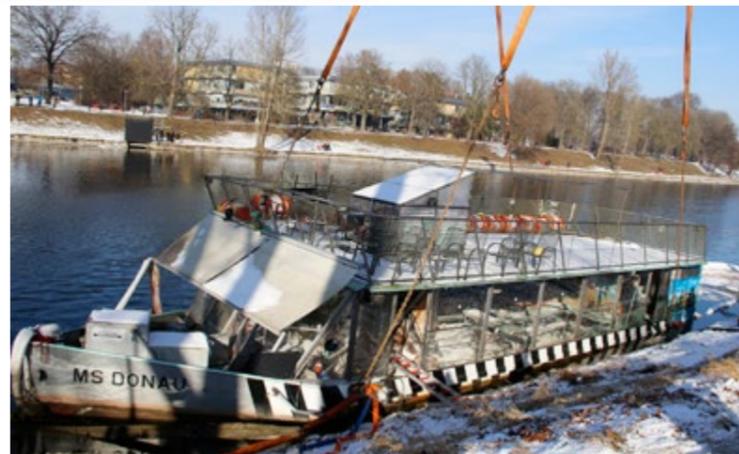
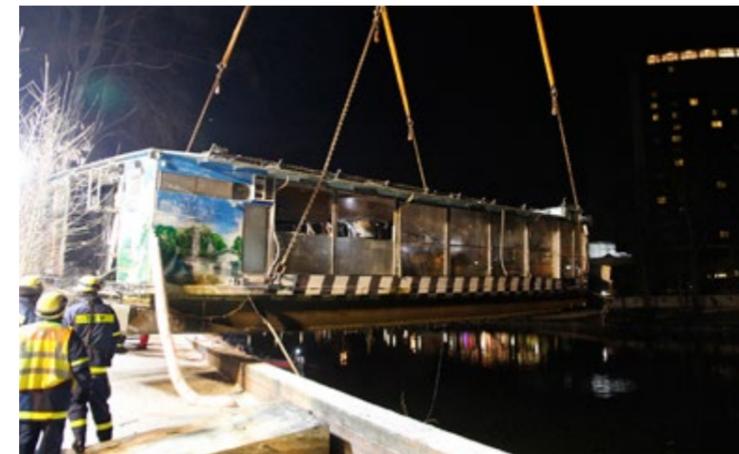
Mithilfe von Ketten gelang es, das Schiff aus dem Wasser zu ziehen und geradezurichten, um es leerpumpen zu können.
