Ganz schön schmierig

Verkehrsunfall mit mehreren LKW auf der A3 – 23 Tonnen Sonnenblumenöl legten den Verkehr lahm. / Von Stefan Brunner*

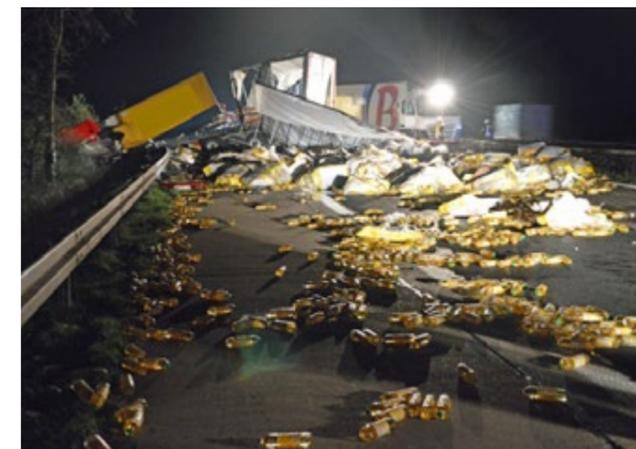
Bild o.: Den zuerst eintreffenden Einsatzkräften bot sich zunächst ein unübersichtliches Trümmerfeld; Bild u.: Die A3 Richtung Süden war fast 17 Stunden gesperrt.
