Rettung für das Gästehaus

Scheunenbrand im Landkreis Forchheim – Angrenzendes Gästehaus in Gefahr – Photovoltaikanlage mit abgebrannt. / Von Oliver Flake*

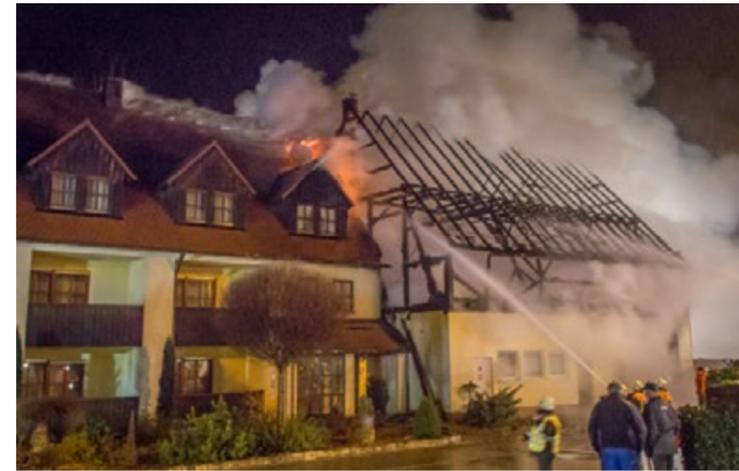
Das Feuer in der angebauten Scheune kam dem Gästehaus gefährlich nah.

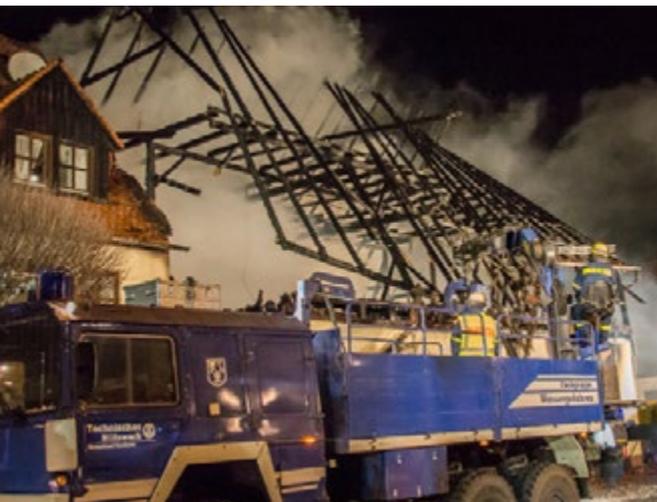
Bild li.: Um ein Wiederaufflammen zu verhindern, wurde der Dachstuhl der Scheune abgerissen; re.: Bei Tageslicht gut zu sehen: Das Gästehaus kam mit geringen Schäden davon.
