Bangen um das Gotteshaus

Feuer in Dorfkirche ausgebrochen – Dachstuhl komplett zerstört

Von Franz Waltl, Markus Fesslmeier und Georg Schels*

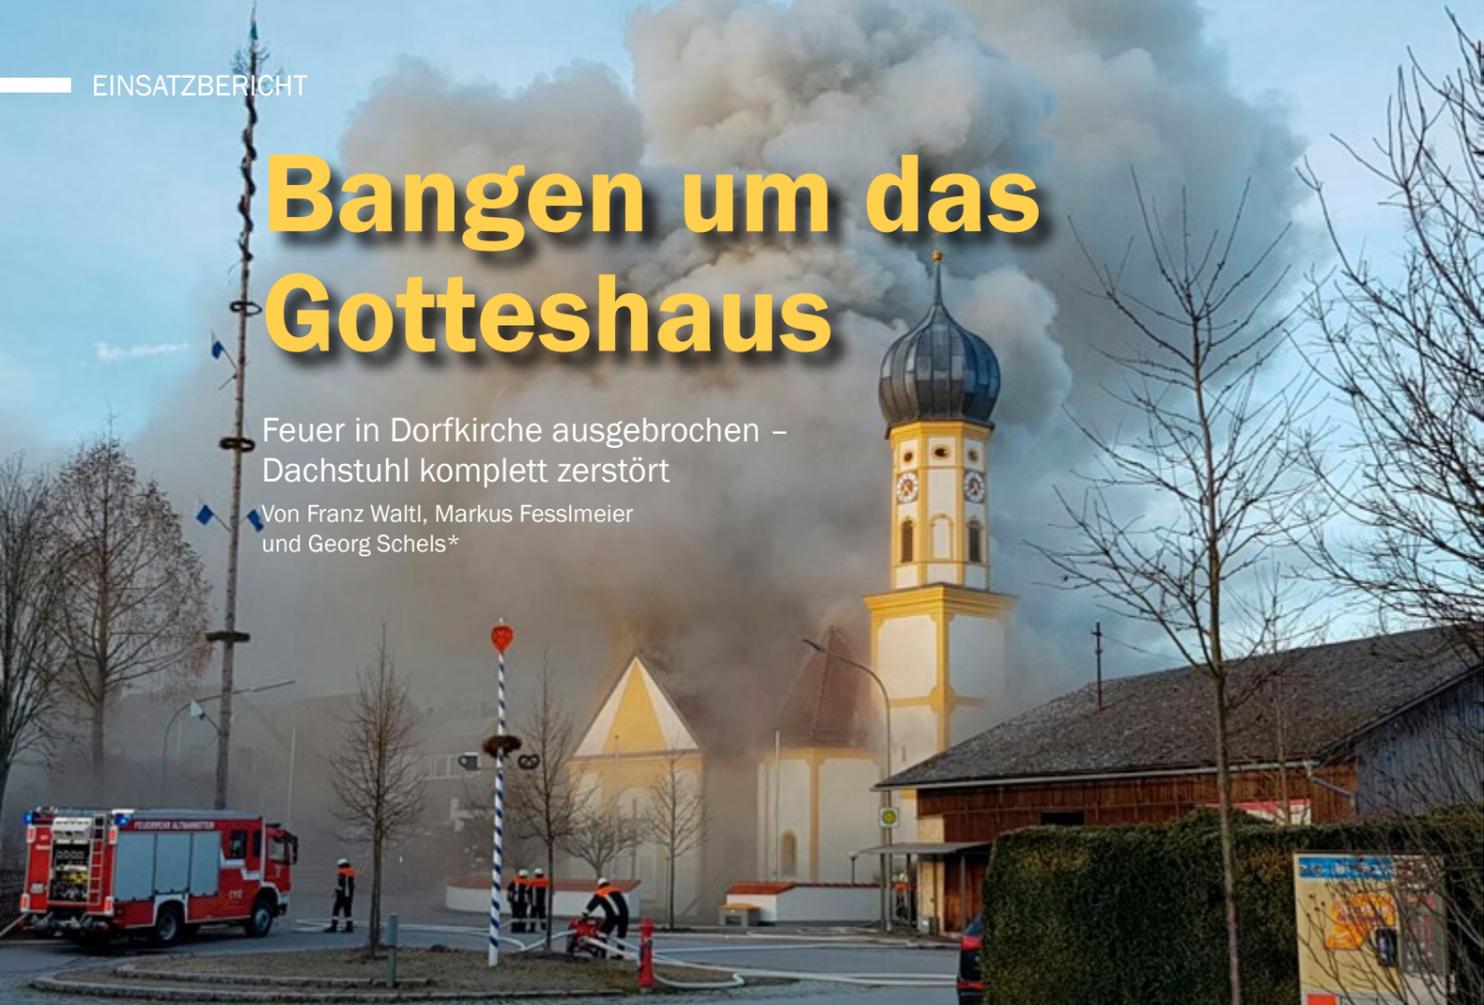
Weithin ist der Rauch zu sehen: die Steinsdorfer St. Martin-Kirche brennt. *Franz Waltl ist Kreisbrandinspektor und Markus Fesslmeier Kreisbrandmeister im Landkreis Eichstätt; Georg Schels ist Kommandant der FF Altmannstein. Aufnahmen: Kreisbrandinspektion Eichstätt.

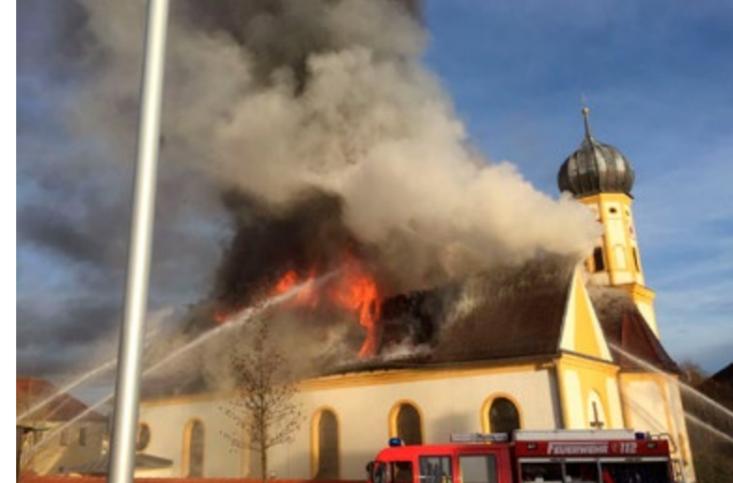
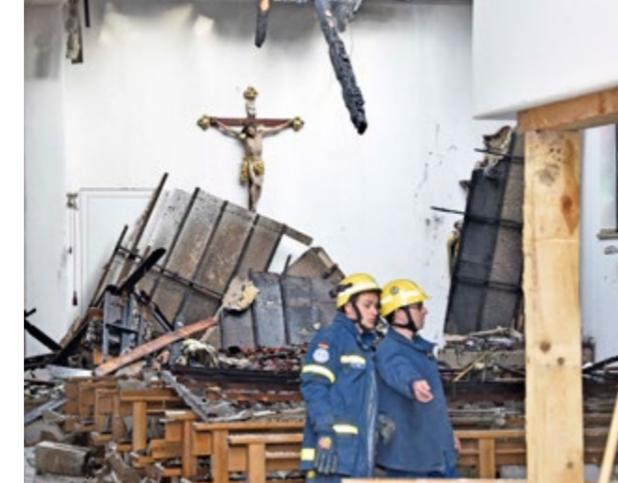
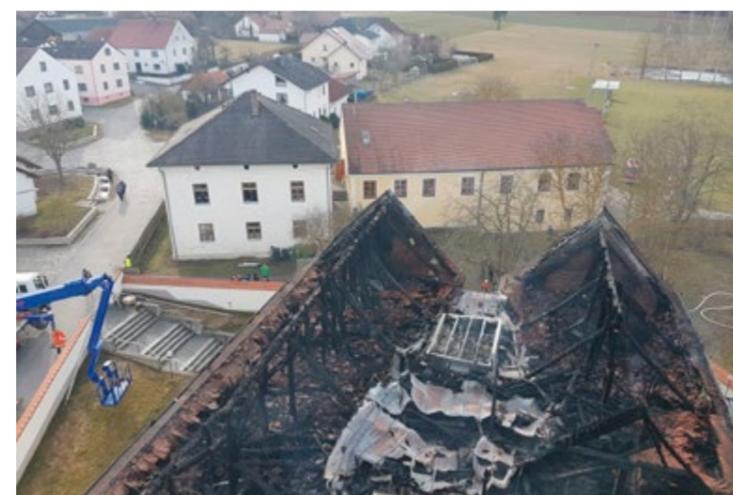
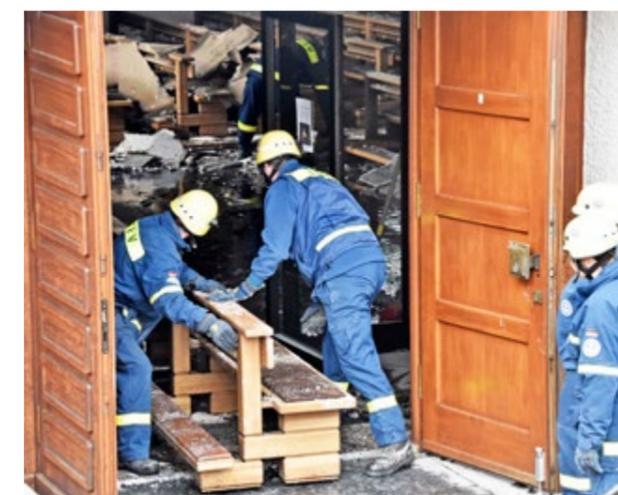
Der Brand vernichtete sowohl den Dachstuhl des alten Teils der Kirche als auch den des Neubaus von 1981, was von oben gut zu sehen ist. Im Innern der Kirche gelang es den Einsatzkräften, noch brauchbare Einrichtungsgegenstände zu bergen.

Bedingt durch die Belastung der Kirchendecken mit dem Brandschutt (Dachziegel, Gebälk, Verkleidung etc.) sowie Löschwasser bestand stets akute Einsturzgefahr. Nachdem auch die Brandfahnder das Gebäude nicht betreten konnten, mussten die Decken soweit möglich abgestützt werden. Das wurde vom THW OV EI mit den OV PAF und IN nach Ende der Löscharbeiten übernommen. Im Kirchengebäude wurden an sicheren Plätzen auch Gerüste aufgebaut. Weiterhin wurde die Einsatzstelle ausgeleuchtet und die noch brauchbaren Einrichtungsgegenstände geborgen.
