# Brand auf Schloss Hallburg

Brand auf historischer Burg im Landkreis Kitzingen – Schwierige Löscharbeiten durch Zwischendecken – Mehrere Millionen Euro Schaden – Keine Verletzten / Von Moritz Hornung\*

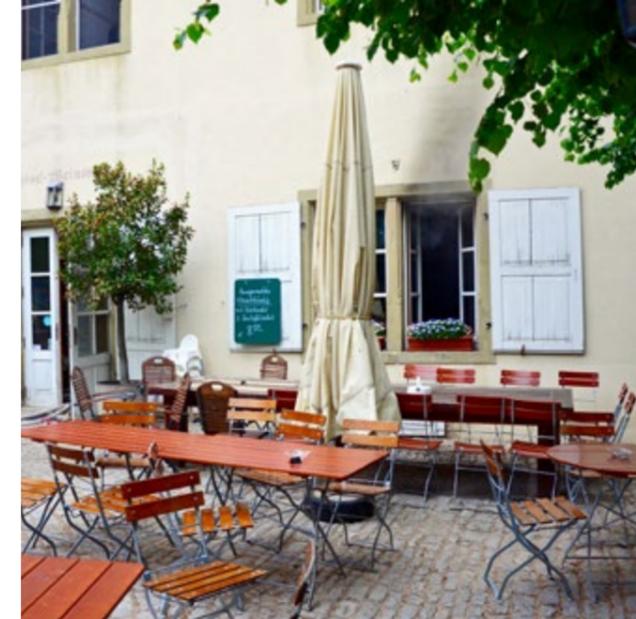
Bild o.: Dichter Rauch drang aus der Gaststube; Bild u.: Zu jeder halben Stunde wurde eine Besprechung der Führungskräfte durchgeführt.
