# Verzwickter Einsatz

Brand in historischer Altstadt von Straubing –  
Feuerwehr muss Brandobjekt suchen

Von Rainer Heimann und Stephan Bachl\*

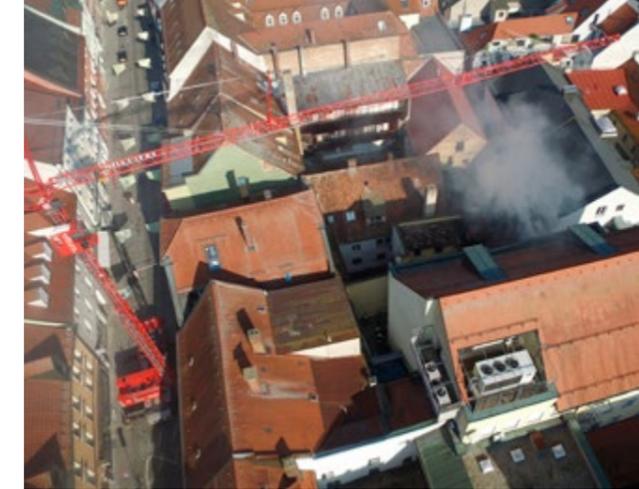
Um an den Dachstuhl des brennenden Gebäudes zu gelangen, musste ein Mobilkran mit Arbeitskorb eingesetzt werden.

Wegen der räumlichen Enge gab es hier keinerlei Möglichkeit mit einem Hubrettungsfahrzeug oder tragbaren Leitern an den spitzgiebeligen Dachstuhl zu gelangen. Da es aber einsatztaktisch notwendig war, die Dachhaut in großen Bereichen zu öffnen, wurde im Laufe des Einsatzes von der Frauenhoferstrasse her ein Mobilbaukran mit Arbeitskorb eingesetzt. Von diesem aus wurde später dann auch die Eternit-Dachhaut von zwei im Arbeitskorb befindlichen Feuerwehrmännern (SB) geöffnet.

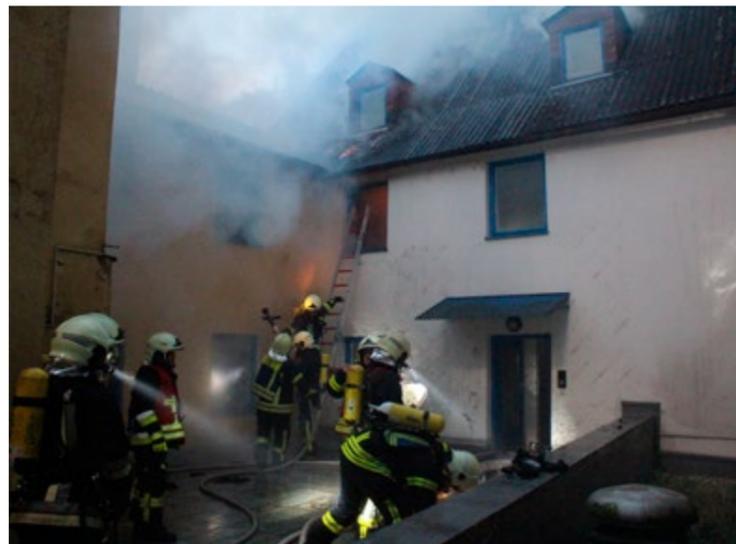
Der Zugang zum Brandobjekt im Innenhof eines Gebäudekomplexes war schwierig und beengt.
