# Teilabriss nach Brand

Brand eines denkmalgeschützten Gebäudes in der Augsburger Innenstadt – Auslöser war ein Elektroroller – Einsatz zog sich über fünf Tage hin | Von Dr. Michael Vester\*

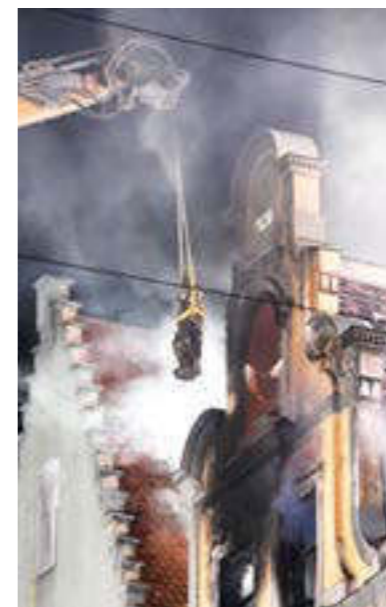
Beginn der Abbrucharbeiten am 11. September 2021 mit Longfront-Kettenbagger. Ein Mitarbeiter der Abbruchfirma dirigierte den Bagger von der Krangondel aus. Die Drehleiterbesatzung löschte brennende Teile ab. Zu sehen ist das Kiesbett, das aufgeschüttet werden musste, um die Fahrbahn vor dem 70-tkgewicht des Baggers zu schützen.
