Brand im Hochhaus

Ein defekter Akku eines E-Scooters soll den Brand im 6. Stock eines Mindelheimer Hochhauses ausgelöst haben. Mehr als 60 Bewohner benötigten kurz vor Weihnachten vorübergehend eine neue Bleibe.

Von FF Mindelheim: Christian Häfele, Pressebeauftragter; Robert Draeger, Kommandant, Christoph Hohenleitner, Stv. Kommandant

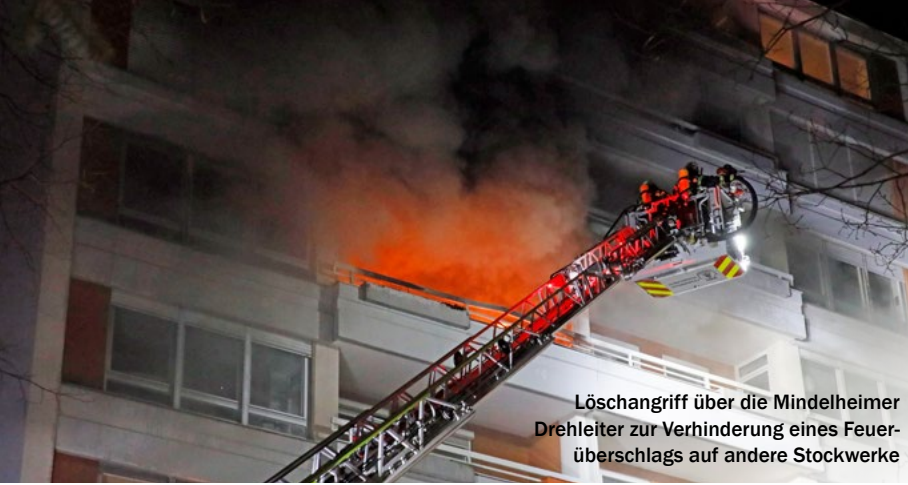
Löschangriff über die Mindelheimer Drehleiter zur Verhinderung eines Feuerüberschlags auf andere Stockwerke

Sofort wurde die Drehleiter auf der westlichen Aufstellfläche platziert und ein Außenangriff über den C-Abgang des Wenderohres mit einem Atemschutzgeräteträger(PA)-Trupp begonnen, mit dem Ziel, das Feuer in Schach zu halten und eine Brandausbreitung auf die darüber liegenden Stockwerke zu verhindern. Eingespeist wurde die Drehleiter vom TLF 16/25, dessen Wasserversorgung über einen 3- B-Längen entfernten Unterflurhydranten in der Blumenstraße sichergestellt wurde. Parallel dazu begann das LF 16/12 sowie das kurz darauf eintreffende HLF 20/16 auf der Nordseite mit drei PA-Trupps einen Innenangriff unter der Prämisse „Brandbekämpfung zur Menschenrettung“ über den Treppenraum. Die Löschwasserversorgung wurde über zwei in der Rosenstraße befindliche Unterflurhydranten sichergestellt. Die Bewohner wurden aufgefordert, in ihren Wohnungen zu verbleiben, die Türen zum Treppenhaus geschlossen zu halten und sich bis zur Rettung über die Drehleitern auf Balkon oder an den Fenstern bemerkbar zu machen.

EA Süd: Die Außenbrandbekämpfung über die Drehleiter im Balkonbereich der Brandwohnung zeigte nach wenigen Minuten Wirkung, ein Feuerüberschlag konnte verhindert werden. Aufgrund des vermüllten Zustandes auf dem Balkonbereich war ein Überstieg vom Drehleiterkorb auf den Balkon und ein Vor-

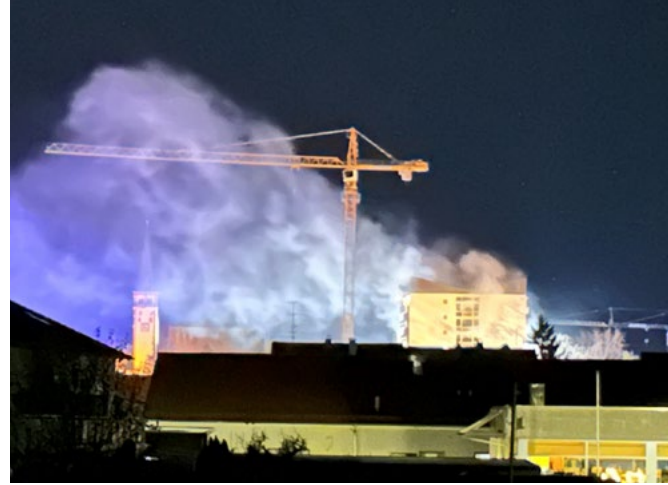
Die Sicht aus Richtung Norden auf das brennende Gebäude

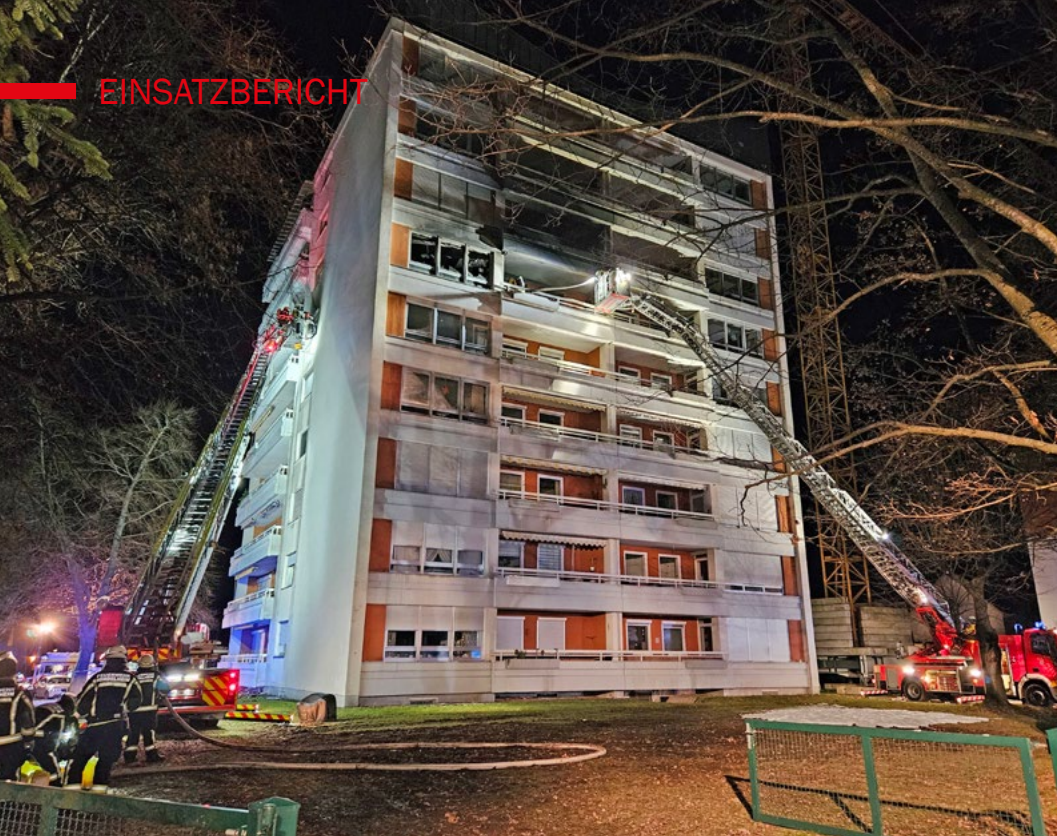
Einsatzabschnitt Süd mit Platzierung der Drehleitern Mindelheim (links) und Bad Wörishofen (rechts) auf den beiden Aufstellflächen

Insgesamt kann man nur von größtem Glück sprechen, dass bei diesem Brand keine Menschen schwer verletzt wurden. Die östliche zweite Feuerwehrezufahrt und Aufstellfläche wurde erst vor knapp eineinhalb Jahren angelegt. Wie dieser Brand ohne die Möglichkeit, eine zweite Drehleiter postieren zu können, ausgegangen wäre, lässt sich unschwer erahnen.

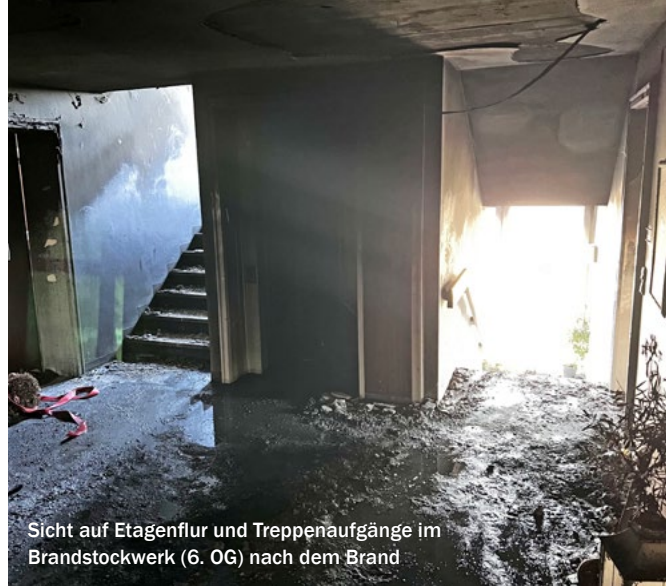
Sicht auf Etagenflur und Treppenaufgänge im Brandstockwerk (6. OG) nach dem Brand

EA Nord: Ein Vordringen der PA-Trupps in das direkt vom Brand betroffene 6. OG war im Treppenaufgang nicht möglich. Der Brandrauch hatte sich über den Treppenraum bis zum 9. OG ausgebreitet und drückte in die darunterliegenden Etagen. Die Flammen schlugen bereits aus der Wohnung in den Etagenflur (ob die Wohnungstür offenstand oder bereits durchgebrannt war, ist aktuell nicht geklärt). Somit herrschten im Treppenflur äußerst hohe Temperaturen. Die einzige Möglichkeit, eine Abluftöffnung zu schaffen, bestand darin, die Fenster

Ein installierter Rauch-Wärmeabzug hätte mit Sicherheit zu einem schnelleren Zugriff im Innenangriff auf die Brandwohnung und damit auch zu einer schnelleren Evakuierung geführt, die dann auch über das Treppenhaus hätte stattfinden können.

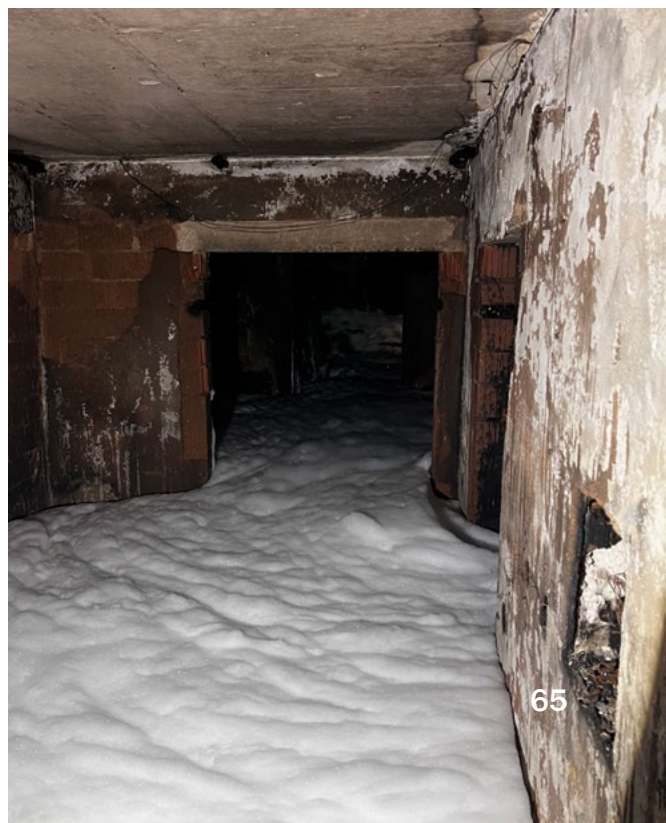
Die Brandwohnung wurde mit Schaum geflutet, um Glutnester effektiv bekämpfen zu können

Für die Nachlöscharbeiten entschloss sich die Einsatzleitung in Absprache mit der Polizei für die Flutung der Brandwohnung mit Mittelschaum, um etwaige Glutnester effizient ersticken zu können. Dazu musste der Wohnungseingang verschalt werden, daher wurde der Gerätewagen Logistik GW-L2 der Feuerwehr Mindelheim (FL MN 58/1) mit Material zur Gebäudesicherung auf den Weg zur Einsatzstelle beordert. Nach der Verschaltung der Wohnungstür wurde über beide Drehleitern Mittelschaum von der West- und Südseite in die Brandwohnung abgegeben. Nachdem der Schaum nach ca. einer Dreiviertelstunde etwas zusammengesackt war, wurde die Wohnung ein zweites Mal bis zur Fensterbretthöhe mit Mittelschaum geflutet.
