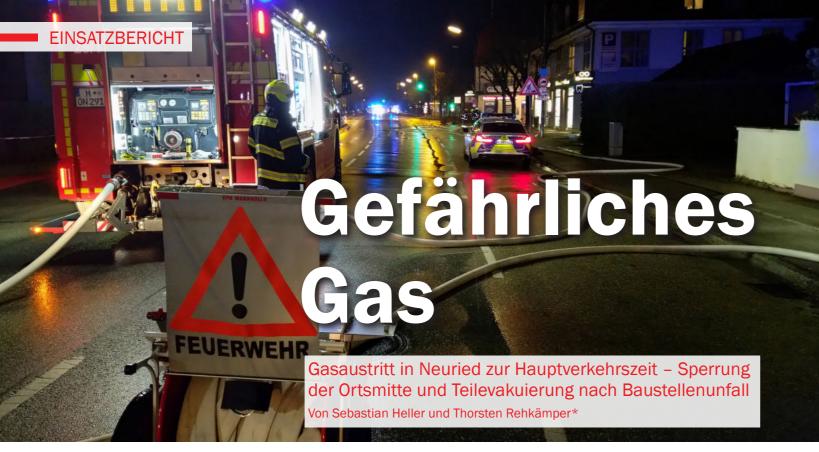
Abgesperrte Forstenrieder Straße, Blick zur Kreuzung Sebastian Heller ist Leiter Öffentlichkeitsarbeit, Thorsten Rehkämper Kommandant der FF Neuried Aufn.: FF Neuried (1); FF

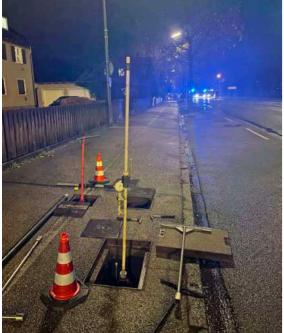
Die reparierte Schadensstelle der Gashauptleitung

wurde eine sogenannte »Spatenstichbegehung« mit der Bauverwaltung, den Stadtwerken als Betreiber des Rohrnetzes und der ausführenden Baufirma durchgeführt. Der Flansch auf der Gasleitung, der abgerissen wurde und zum Gasaustritt führte, stammt von einem vor Jahren zurück gebauten Revisionsschieber. In den aktuellen Karten war der Flansch nicht mehr verzeichnet. Bei der Stilllegung wurde nur der Schieber abmontiert und der Rest mit Beton verfüllt und so mit dem Randstein »verbunden«.

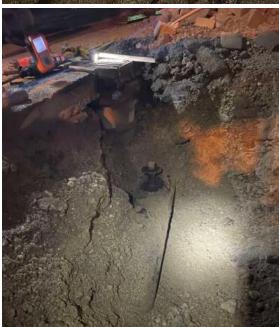
Druckentlastungsöffnung an der Planegger Straße

Gegen 17:45 Uhr schaffte die Gaswache eine zweite Ablassöffnung an der Planegger Straße, um den Druck in der Gasleitung kontrolliert senken zu können. Diese Maßnahme hatte aufgrund des erhöhten Ablasspunktes durch ein Verlängerungsrohr und des hohen Drucks keine weiteren Evakuierungen zur Folge, da das Gas kontrolliert nach oben entweichen konnte.
