Brand Biogasanlage

Brand einer landwirtschaftlichen Maschinenhalle – Gefahr durch austretendes Methangas aus einem nahestehenden Fermenter – Hoher Sachschaden

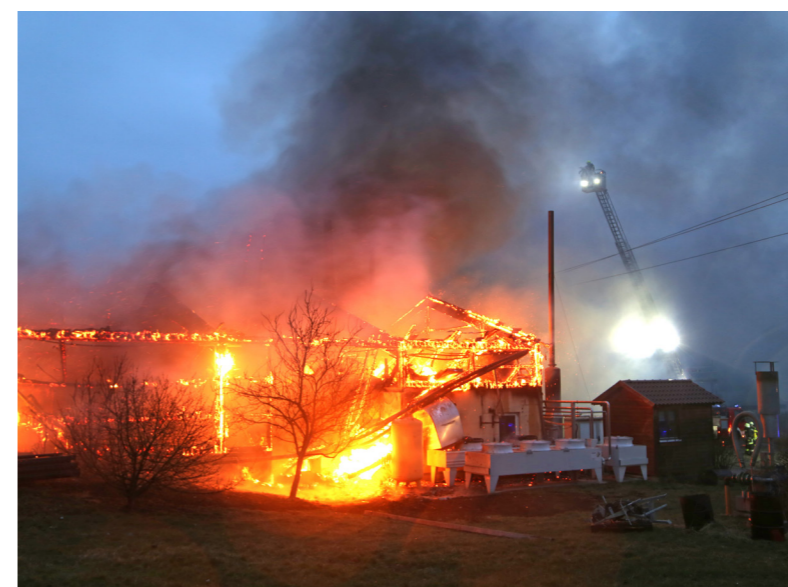
Luftbild des Einsatzortes

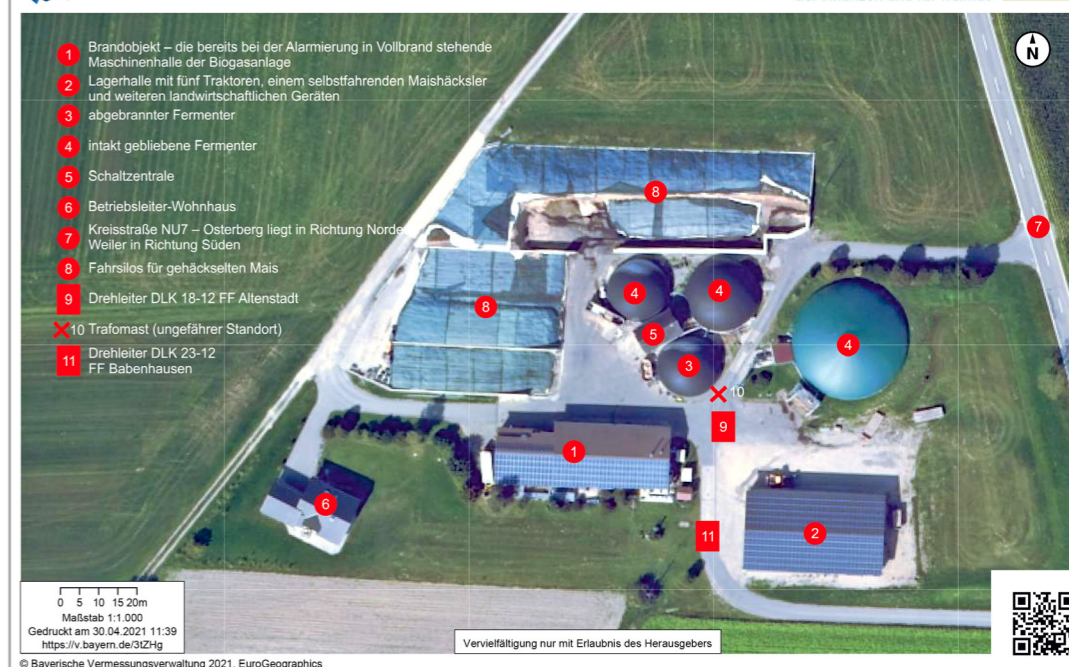
Löschangriff bei der Maschinenhalle. Der Brand konnte auf diese Halle (und den angebrannten Fermenter) begrenzt werden. Außerdem ist die zwischen den beiden Hallen verlaufende 20-Kilovolt-Leitung zu sehen, die ebenfalls gehalten wurde.

Damit war ab etwa 18:15 Uhr ein massiver Löschangriff im Gange, durch den es dank des koordinierten Vorgehens und der stabilen Wasserversorgung gelang, das Feuer auf das ursprüngliche Brandobjekt Maschinenhalle und den bereits abgebrannten Fermenter zu begrenzen. Vor allem konnten auch die benachbarte neue Halle sowie die zwischen den beiden Gebäuden verlaufende

20-kV-Leitung mit Trafomast gehalten werden, obwohl letztere für die beiden Drehleitern eine deutliche Behinderung darstellte. Zwischenzeitlich war auch der Stromversorger zwecks Stilllegung der Leitung verständigt worden, aber auch die evtl. nicht mehr stromführenden Drähte mussten beachtet werden.

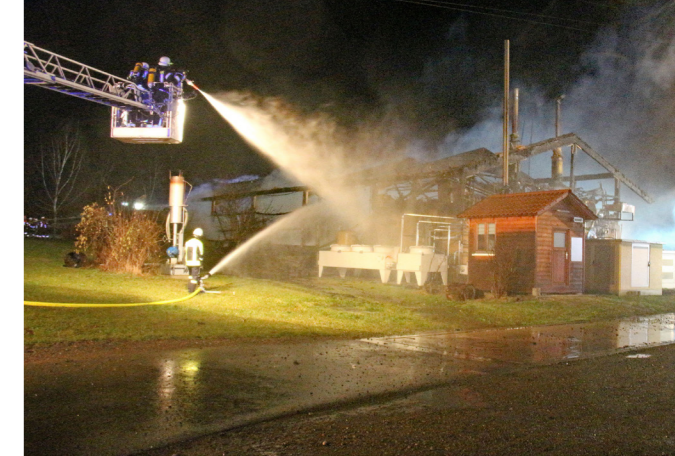
Die abgebrannte Maschinenhalle mit erhalten gebliebenen Teilen der Biogasanlage

Im Laufe der folgenden halben Stunde zeigte der Löschangriff mehr und mehr gute Wirkung. Es bestätigte sich, dass der Brand auf das ursprüngliche Objekt, die Maschinenhalle, sowie den abgebrannten Fermenter begrenzt worden war. Zu diesen beiden Totalschäden kamen noch die Photovoltaikanlage auf der südlichen Hälfte des Hallendaches sowie das gesamte Inventar der Halle. Hier stellten vor allem die technischen Bestandteile der Biogasanlage sowie die drei Blockheizkraftwerke hohe Werte dar, aber auch das Ersatzteil- und Werkzeuglager sowie der gesamte weitere Inhalt der Halle war als Totalschaden anzusehen. Neben dem ebenfalls total beschädigten Fermenter waren auch die Abdeckplanen der weiteren Gärbehälter und der Fahrhilfen mit Mais-Häckselgut sowie Fenster der Schaltzentrale durch Hitzestrahlung und herabfallende Glutteile beschädigt.

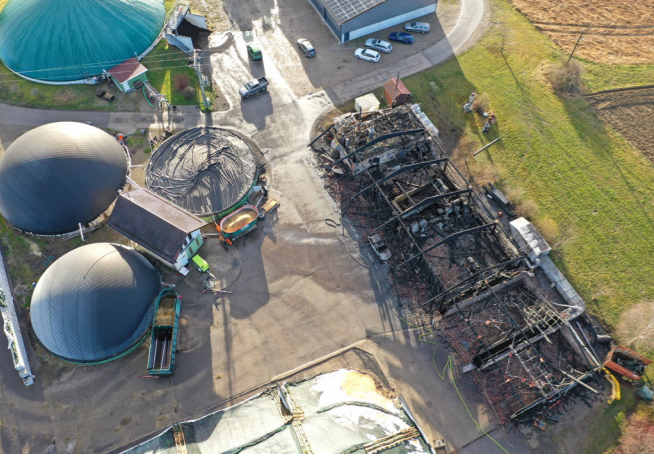
Luftaufnahme der abgebrannten Maschinenhalle und des zerstörten Fermenters
