Einsatz mit Knalleffekt

Unerwartete Komplikation bei Zimmerbrand –
Explodierende Feuerwerkskörper behindern Einsatz | Von Bernhard Zieglaus*

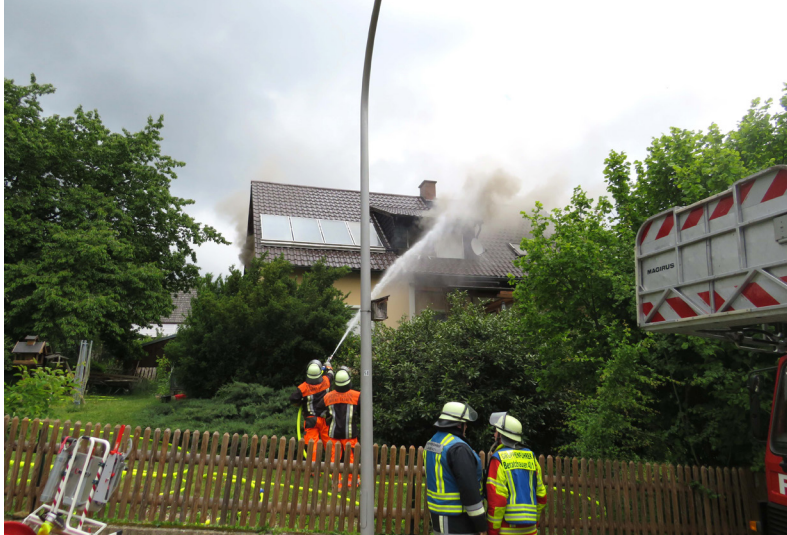
Außenangriff
und Rauch-
abzug über
Steckleitern

Bild I.: Ansicht Süd, Außenangriff bis zum Eintreffen der Drehleiter;
Bild r.: Lageplan

außen über Steckleitern zu öffnen. Zeitgleich wurde ein Drucklüfter vor der Haustüre im Norden in Stellung gebracht.

Um 10:50 Uhr traf die FF Beratzhausen mit dem HLF 20 und VLKW ein, rüstete sich mit Atemschutz aus und bereitete den Einsatz der DLK 23/12 bis zu deren Eintreffen vor. Um 10:58 Uhr übernahm die DLK 23/12 den Auftrag, eine weitere Entlüftung über das Fenster des Obergeschosses im Süden zu schaffen und von außen Löschversuche durchzuführen. Ein weiteres C-Rohr kam von Westen (Giebelseite) zum Einsatz. Atemschutzüberwachung für den vorgehenden Trupp über DLK wurde von der FF Beratzhausen übernommen
