Großbrand durch technischen Defekt

Defekte Kaffeemaschine als Brandursache – Rasend schnelle Brandausbreitung – Hoher Sachschaden | Von Richard Richter*

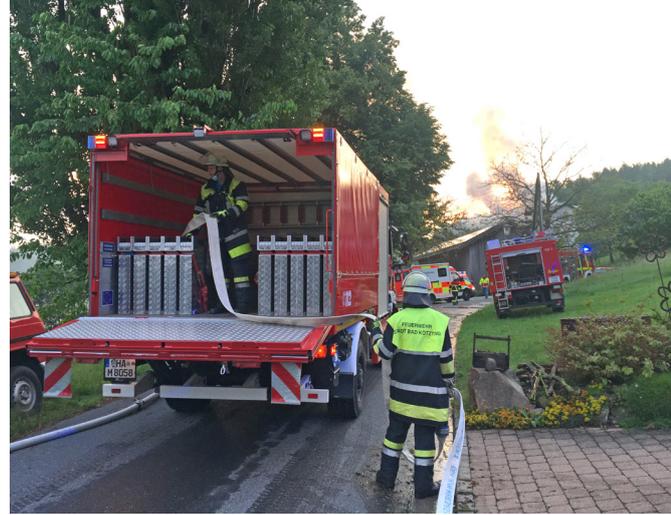
Bild o.: Der Schlauchwagenzug verlegte mittels des SW-Kats eine 1400 Meter lange B-Förderleitung zur Brandstelle.

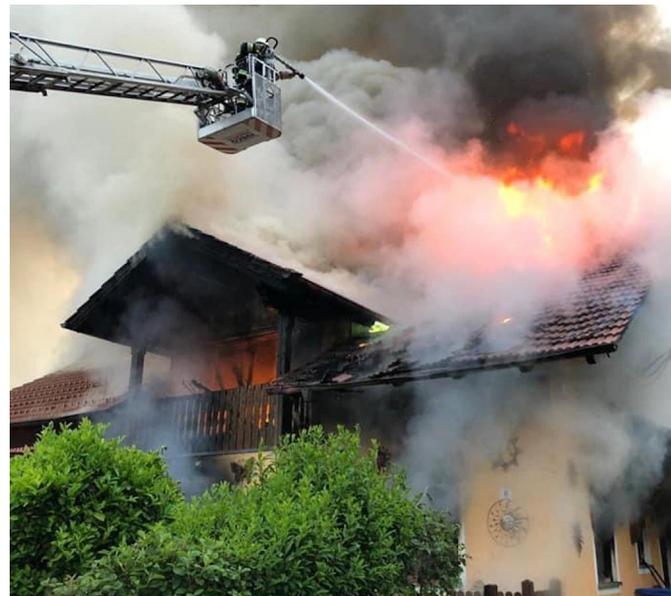
Bild m.: Die aus dem Dachstuhl schlagenden Flammen konnten über den Korb der Drehleiter abgelöscht werden.

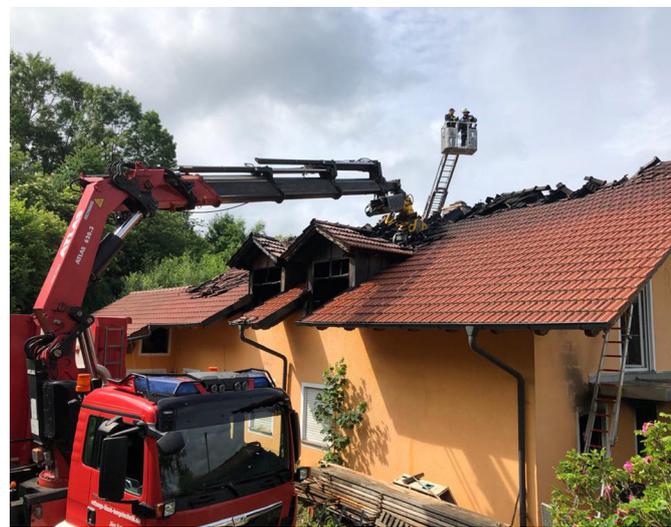
Mit dem Einsatz der Rettungs-, Lösch- und Bergetechnik von Jörg Schmid wurden verbrannte und instabile Dachteile ohne Gefährdung von Personal rückgebaut

währt hat sich auch der Einsatz der Rettungs-, Löschi- und Bergetechnik von Jörg Schmid. Damit konnten verbrannte und instabile Dachteile ohne Gefährdung von Personal rückgebaut und darunter verborgene oder nicht zugängliche Glutnester gefahrlos abgelöscht werden.
