Tierischer Einsatz

Tiertransporter brennt auf A3 – 600 Ferkel gerettet

Von Michael Rückl und Christoph Dülch*

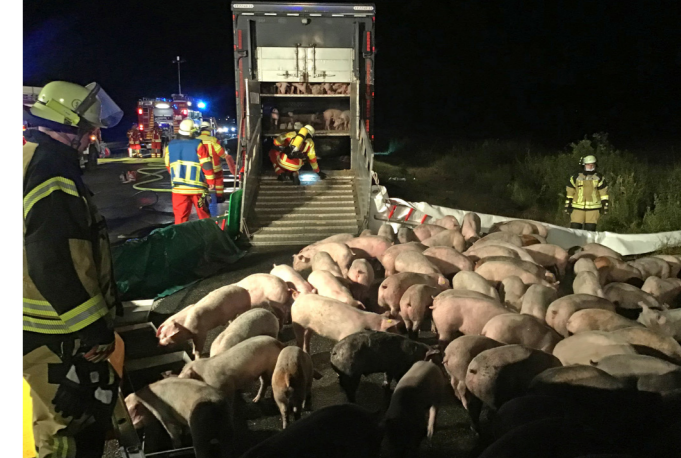
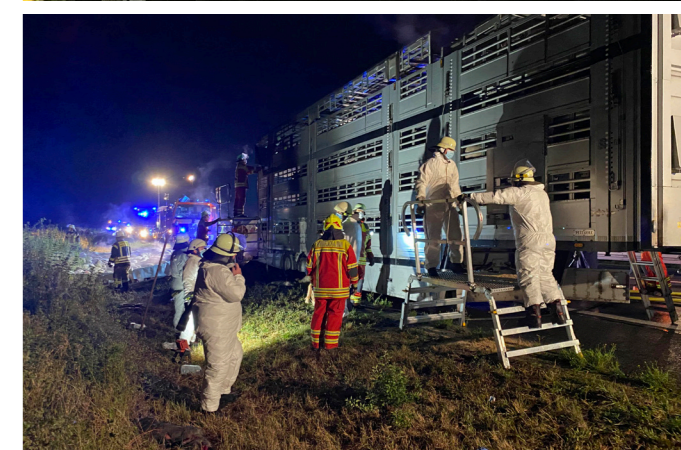
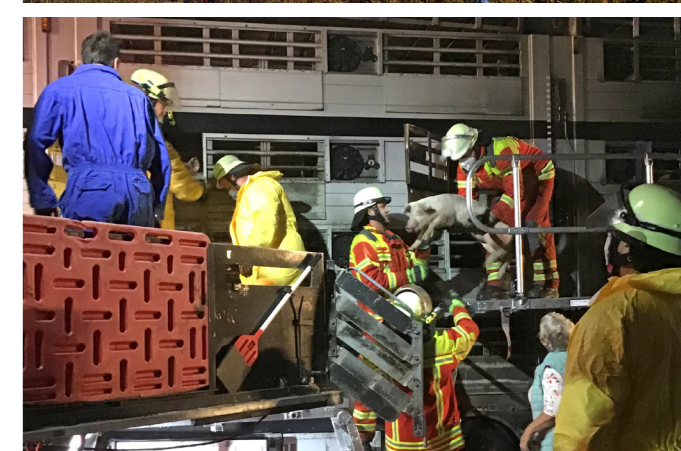
Bilder: (v. o. n. u.) Die Tiere im LKW waren auf vier Etagen mit Zwischentrennwänden untergebracht und mussten einzeln von den Einsatzkräften evakuiert werden.

Nachdem die technischen Einrichtungen des Aufliegers durch die Brandeinwirkung nicht mehr nutzbar waren, musste im weiteren Verlauf jedes Tier einzeln über Notluken aus dem Fahrzeug händisch ausgeladen werden. Dazu mussten die Einsatzkräfte in die einzelnen, ca. 70 Zentimeter hohen Ebenen hineinkriechen und die Tiere unter lautstarkem Protest und Gegenwehr zu den Luken bringen, wo sie von weiteren Einsatzkräften abgenom-
